OBRA UNIVERSIDAD NACIONAL DE HURLINGHAM
CUE 0000000
CUT 0000000

NOMBRE PLANTA ARQUITECTURA
SECTOR E - PLANTA BAJA

PLANO Nº
AP-01

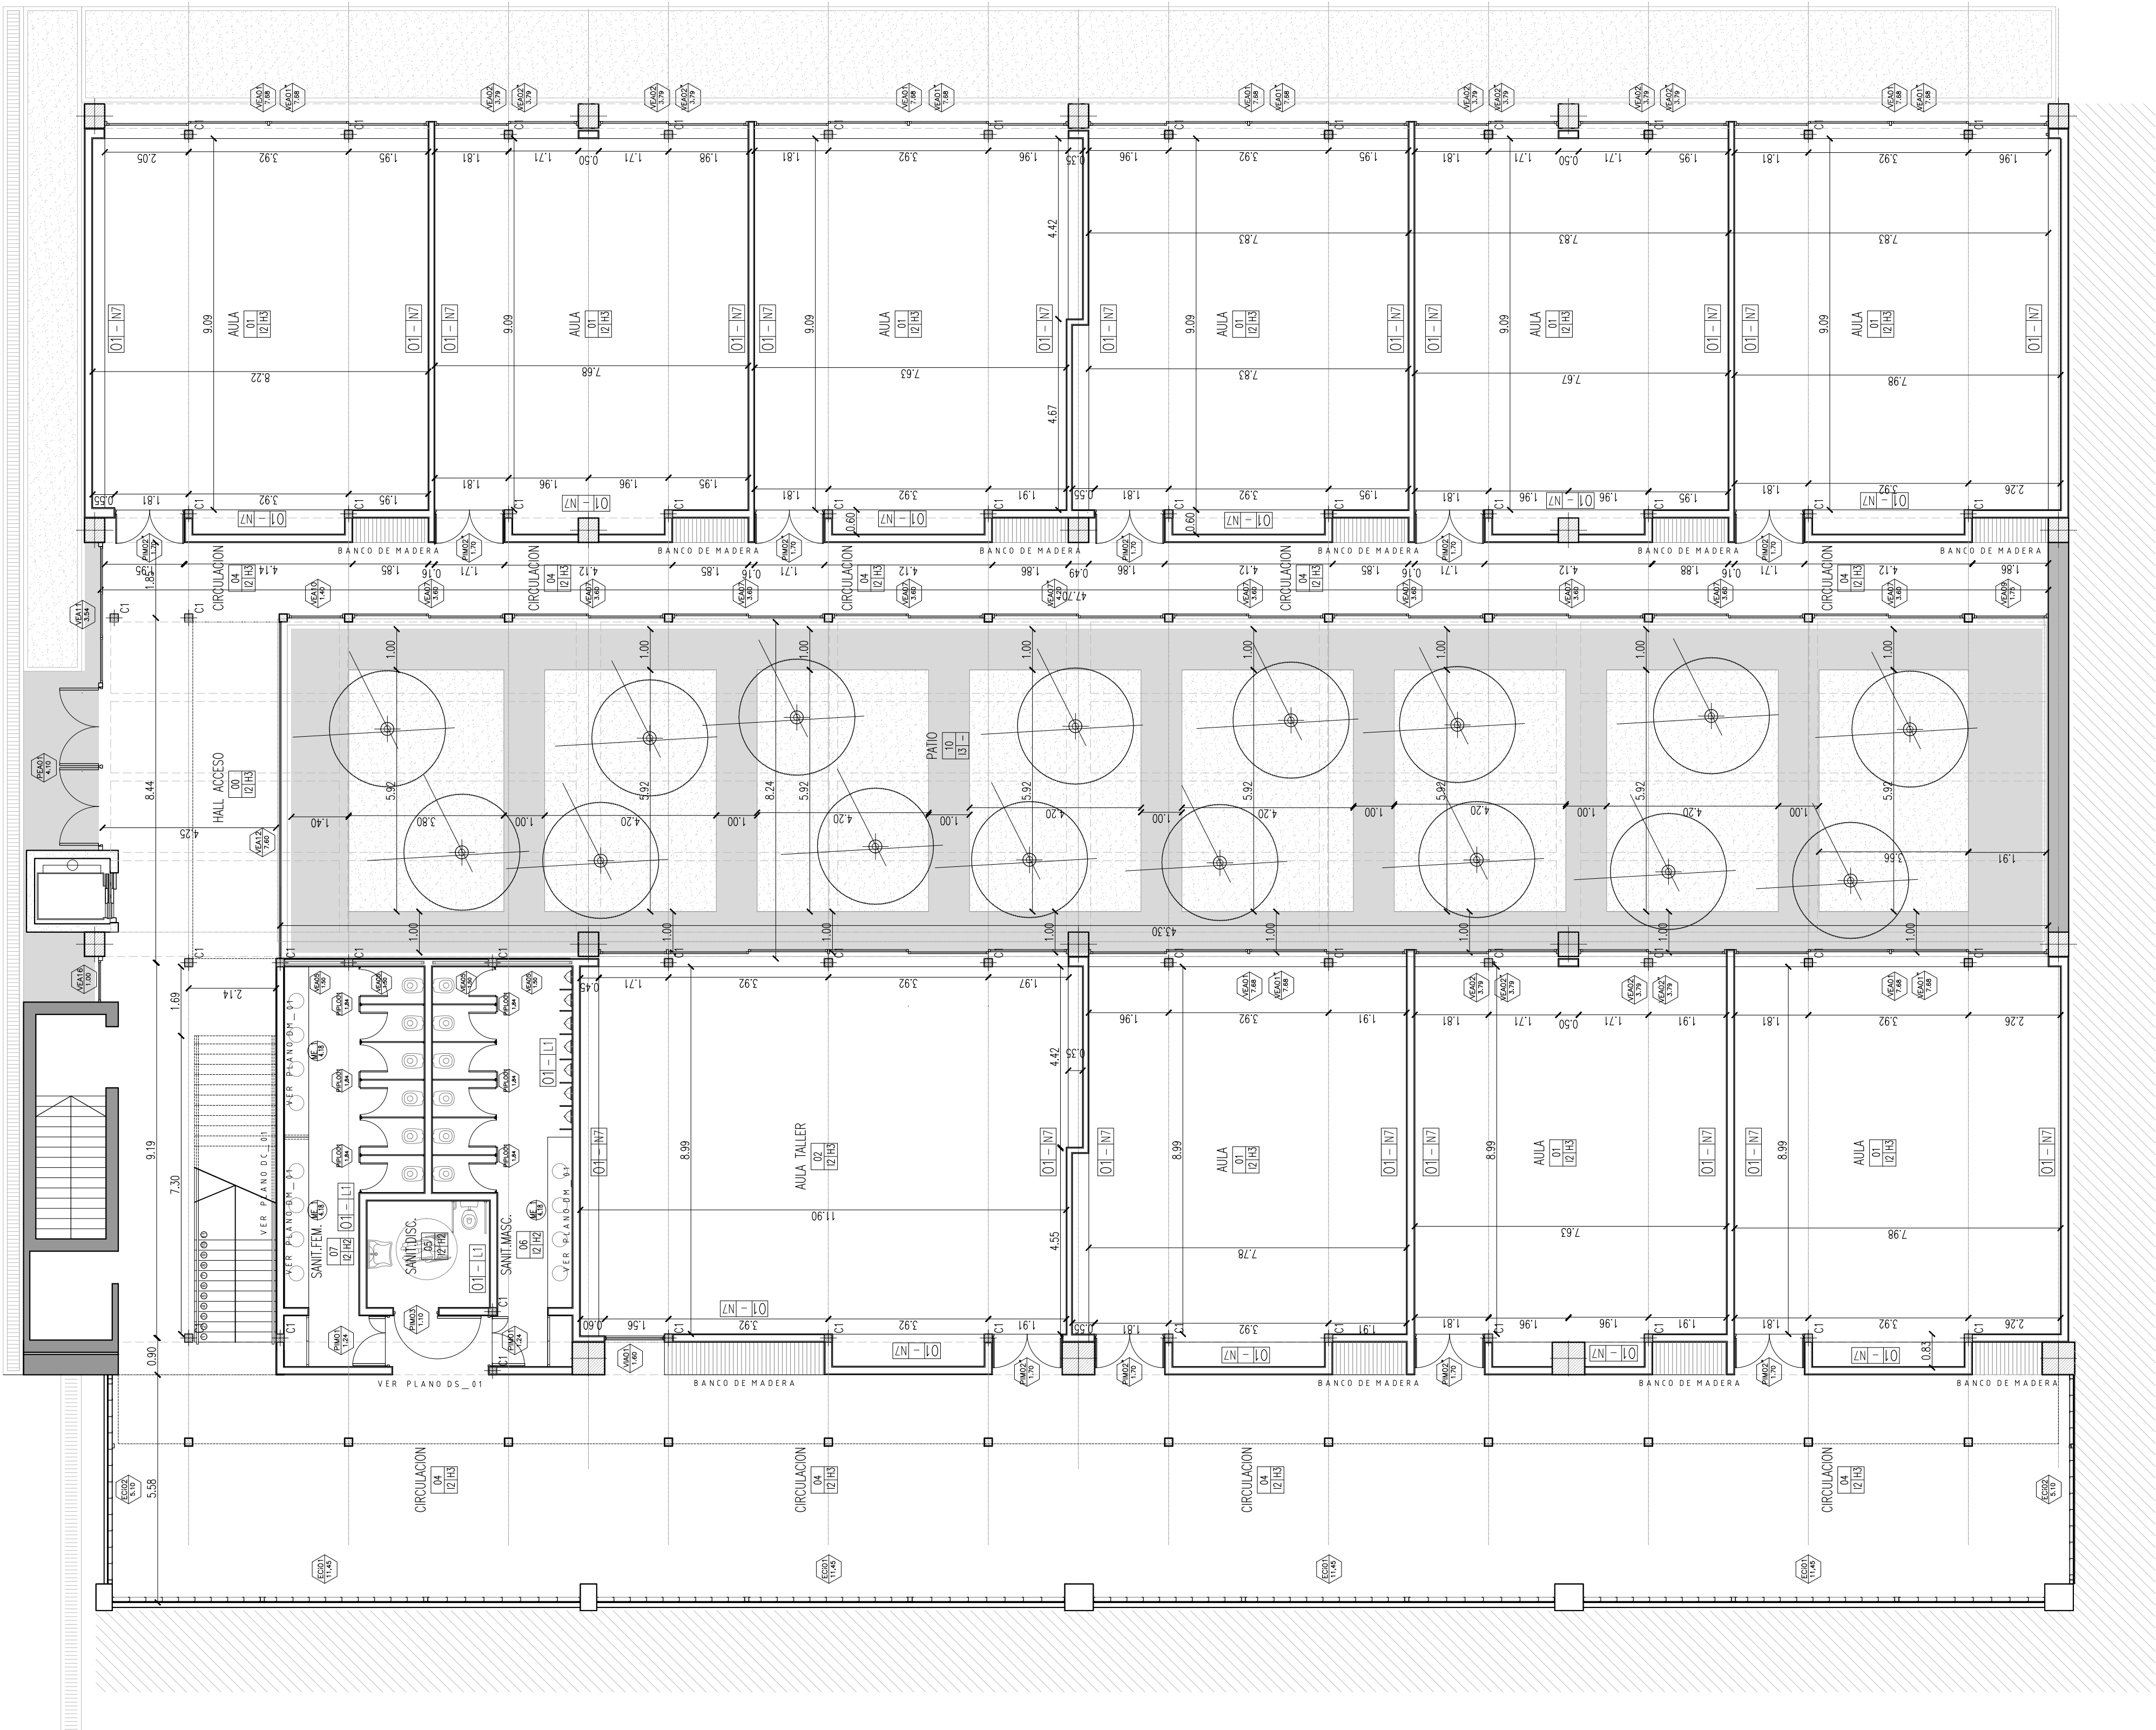
- I1: Piso a base de pasta de cemento monocapa de 3 a 5mm de espesor, granulometría a acabado pulido –
I2: Piso a base de resina con color autonivelante y continua de 2 a 3 mm de espesor –
I3: Piso exterior de losa de hormigón texturada aplicada como revestimiento de 5cm de espesor con acabado antideslizante –

H1: Cielorraso existente de paneles térmicos, se arreglarán imperfecciones y pintarán con esmalte sintético ignífugo –

H3: Cielorraso suspendido de placas desmontables texturadas sobre estructura metálica de tensores –

H2: Cielorraso suspendido de placas de roca de yeso resistente a la humedad sobre estructura metálica –

- O1: Tabique de placa de roca de yeso sobre estructura galvanizada –
O2: Tabique doble de durlock según especificaciones técnicas particulares anexoll –
E3: Muro macizo de ladrillo común –
E1: Muro de ladrillo hueco cerámico 18x18x33 –
F1: Revoque exterior completo–
F3: Revoque interior completo–
L1: Revestimiento cerámico esmaltado 20x20–
L2: Emplacado en paneles de roca de yeso sobre estructura galvanizada–
N1: Terminación al latex exterior–
N7: Terminación al latex interior–
N2: Terminación según según ETP anexoll–
